Análisis de las humedades de un monasterio

Vanesa Asenjo Mongín

RESUMEN

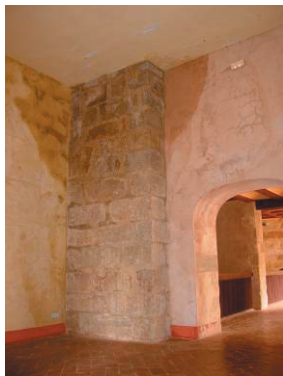
- Se han identificado diversos puntos en los que se observan humedades de filtración asociados a fallos o defectos en la estanquidad de las cubiertas o de puntos singulares de las mismas, generalmente en las cumbreras de faldones coincidentes con paramentos verticales. Muchos de estos puntos están localizados entorno al cuerpo de la Iglesia, en los encuentros de los faldones de cubierta con los muros de la misma, como por ejemplo, en el distribuidor de Planta Segunda entre los dos Claustros (Imágenes 23 a 26) o en las escaleras situadas a ambos lados de los pies de la Iglesia: esquina Suroeste del Claustro Viejo (Imagen 27) y acceso al Terrado de Planta Segunda del Palacio (Imagen 28).

*Imagen 23.
Planta Segunda. Distribuidor entre los Claustros*

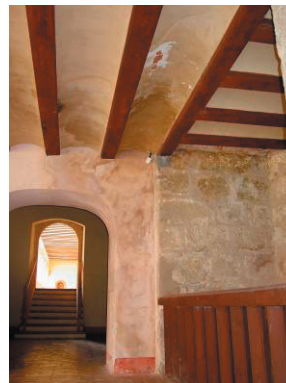
*Imagen 24.
Planta Segunda. Escalera SE del Claustro Viejo*

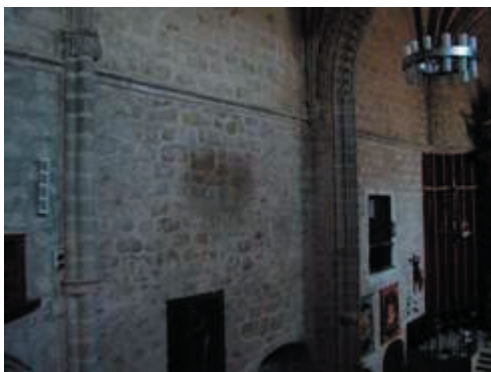
*Imagen 25.
Interior de la Iglesia. Humedad coincidente con
la escalera SE del Claustro Viejo*

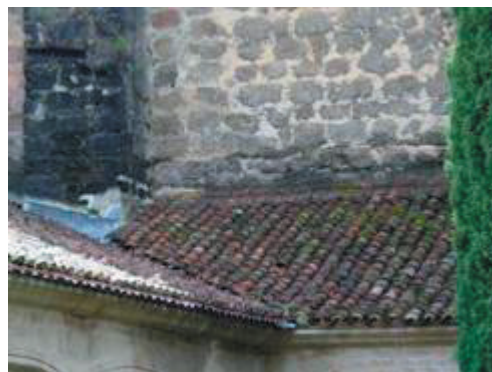
*Imagen 26.
Encuentro faldón de cubierta con el
paramento vertical de la Iglesia*

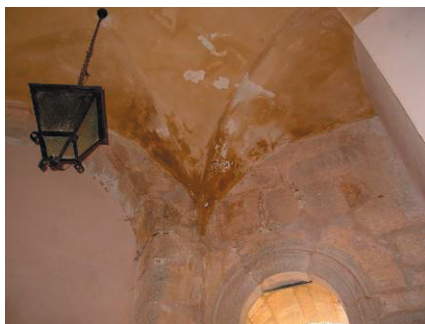
*Imagen 27.
Planta Segunda. Escalera en la
esquina SO del Claustro Viejo*

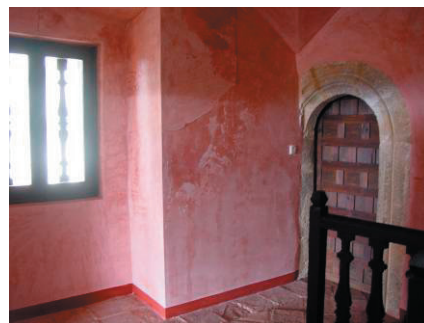
*Imagen 28.
Planta Segunda. Escalera de
acceso al Terrado del Palacio*

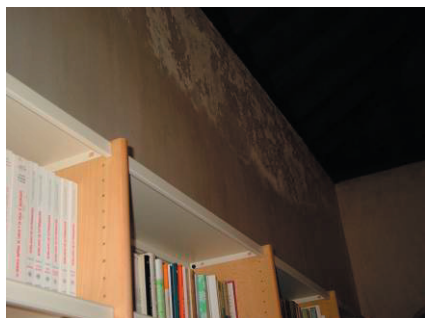
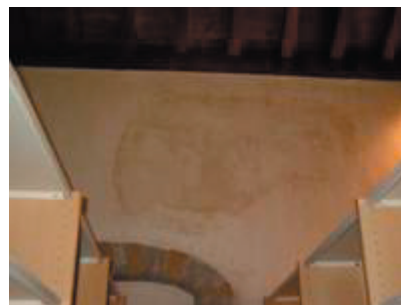
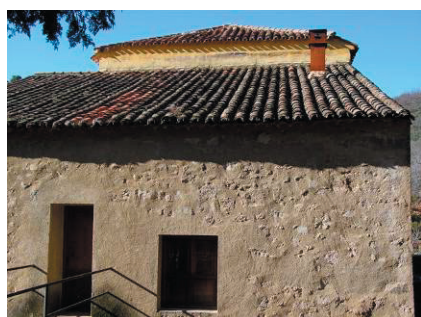
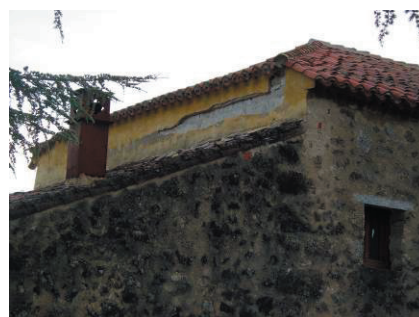
También se han observado filtraciones por fallos en la estanquidad del encuentro de la cubierta con los paramentos verticales en otras zonas del Monasterio, como por ejemplo en la fachada Este del almacén de libros de la Planta Bajocubierta (Imágenes 29 a 32).

*Imagen 29.
Planta Bajocubierta. Almacén de libros*

*Imagen 30.
Planta Bajocubierta. Almacén de libros*

*Imagen 31.
Fachada Este del cuerpo de Planta
Bajocubierta (24-01-2007)*

*Imagen 32.
Fachada Este del cuerpo de Planta
Bajocubierta (12-03-2008)*

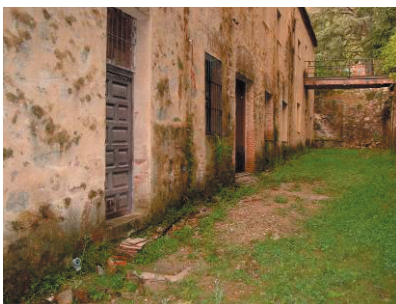
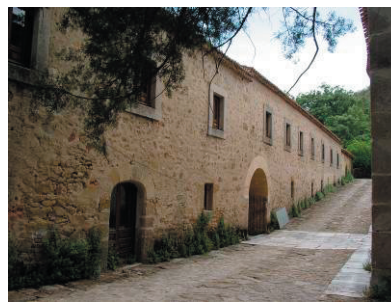
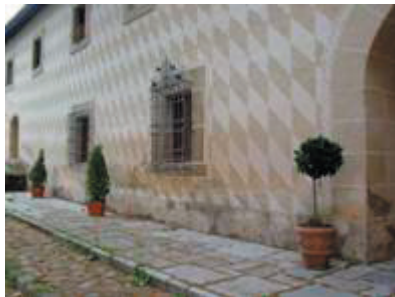
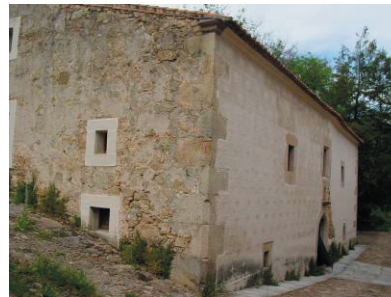
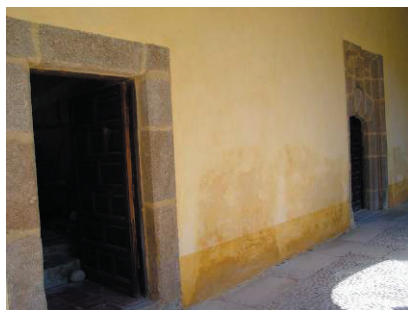
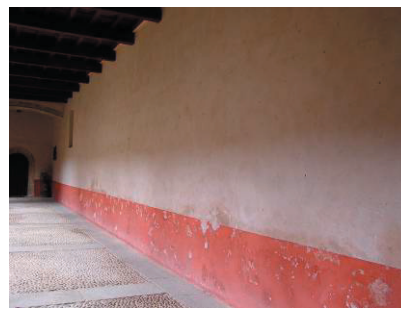
- En general, se ha comprobado que en el arranque de los muros del Monasterio existe un problema de humedades por succión capilar, sin presión, de la humedad del terreno. Este problema afecta fundamentalmente a los muros de la crujía exterior del Monasterio en las zonas Norte, Este y Oeste y a la Casa del Obispo. La mayor intensidad se observa en los muros de fachada exteriores de dichas crujías (Imágenes 35 a 38), aunque afecta también de manera importante a los muros de cerramiento de dichas crujías hacia sus Claustros correspondientes (Imágenes 39 y 40), o a los muros de partición interiores de las crujías.

*Imagen 35.
Fachada Este*

*Imagen 36.
Fachada Norte*

*Imagen 37.
Fachada Sur del Patio de Rombos*

*Imagen 38.
Casa del Obispo*

*Imagen 39.
Claustro Nuevo*

*Imagen 40.
Claustro Viejo*

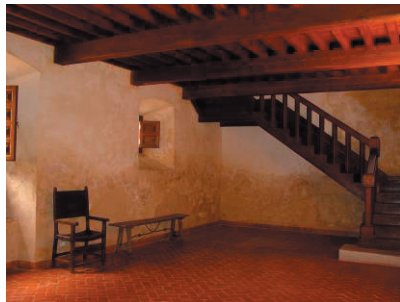
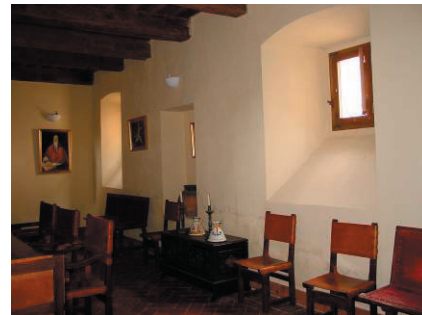
Por otra parte, las muestras extraídas de muros que en su arranque están en contacto con el terreno por su trasdós, presentan contenidos de humedad en la zona baja del muro más altos que el que presentan muros con ambas caras al aire. Esto justifica el hecho de que el problema de la succión capilar se acentúa en aquellos muros que actúan como contención de tierras y que, por tanto, están en contacto con el terreno no sólo en su base sino también en su trasdós. Esto puede observarse, por ejemplo, en el muro de fachada Norte, tanto del Refectorio, del local “Ruinas” o del local “Acceso de Visitantes” (**Imagen 41**) y demás locales del cuerpo anejo en la esquina Noroeste del Claustro Viejo (**Imagen 42**) o en el muro Sur del local “Ruinas” de cerramiento hacia el Claustro Nuevo.

Imagen 41.
Local "Acceso de Visitantes"

Imagen 42.
Salón en el cuerpo adosado a la
esquina Noroeste del Claustro Viejo

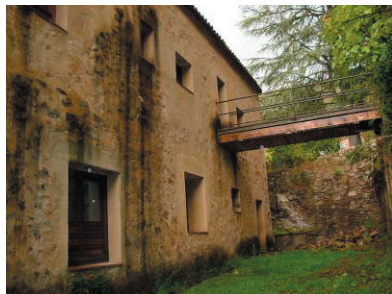
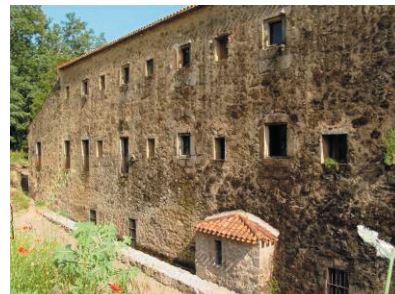
- El estudio realizado demuestra que además existe un problema de humedades por filtración o absorción por la superficie de los paramentos de fachada, que afecta fundamentalmente a los muros que presentan su superficie más deteriorada y sin revestimiento, como son la fachada Norte del Monasterio y la fachada Este (**Imágenes 43 y 44**).

Imagen 43.
Fachada Este

Imagen 44.
Fachada Norte

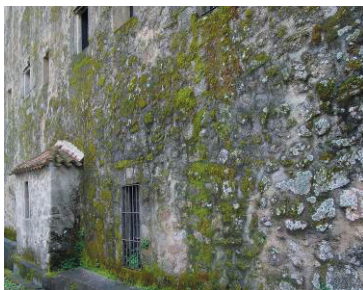
Además, el mortero de la fábrica de mampostería presenta una gran capacidad de absorción capilar, con valores del límite de saturación capilar que se sitúan entre el 10% y el 16,88%, lo que favorece la absorción de agua por dicha fábrica. Los organismos y la vegetación existentes en la superficie exterior del muro, por un lado demuestran el alto contenido de humedad del mismo y, por otro, favorecen la retención de humedad sobre el muro (**Imagen 45**).

La combinación de todos estos factores justifica los problemas de humedad que afectan a dicho muro. Cuando se producen las precipitaciones, el agua se filtra y/o es absorbida por los materiales, en ocasiones hasta su límite de saturación por succión sin presión. Cuando cesan las precipitaciones el muro comienza a evaporar, tanto hacia el exterior como hacia el interior. Si el intervalo entre precipitaciones es corto, el muro no llega a eliminar todo la humedad que contiene, elevando su contenido de humedad de nuevo y manteniéndose mojado. Si el intervalo entre precipitaciones es más amplio, el muro puede llegar a evaporar todo el contenido de humedad necesario para alcanzar el equilibrio con el ambiente.

*Imagen 45.
Detalle de la superficie
de la Fachada Norte*

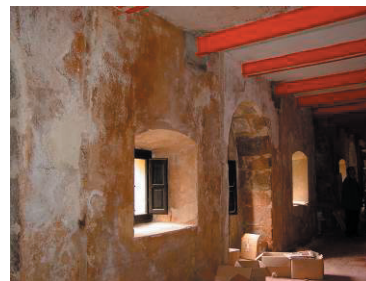
*Imagen 46.
Almacén de libros de
Planta Segunda*

Este último proceso puede observarse en el local de almacén de libros situado en la Planta Segunda, sobre el Refectorio (**Imagen 46**). Así lo demuestran las eflorescencias observadas sobre la superficie del paramento interior durante la visita del 12 de marzo de 2008, tras un proceso de evaporación prolongado en el tiempo favorecido por el periodo de reducción de las precipitaciones asociado a la sequía del segundo semestre de 2007.
